KERANGKA ACUAN KERJA (K A K)

**PERENCANAAN REVITALISASI
EMB. PEGO, EMB. NGUNDUK,
& EMB. BOTO**

PAKET P - 32

Tahun Anggaran 2016

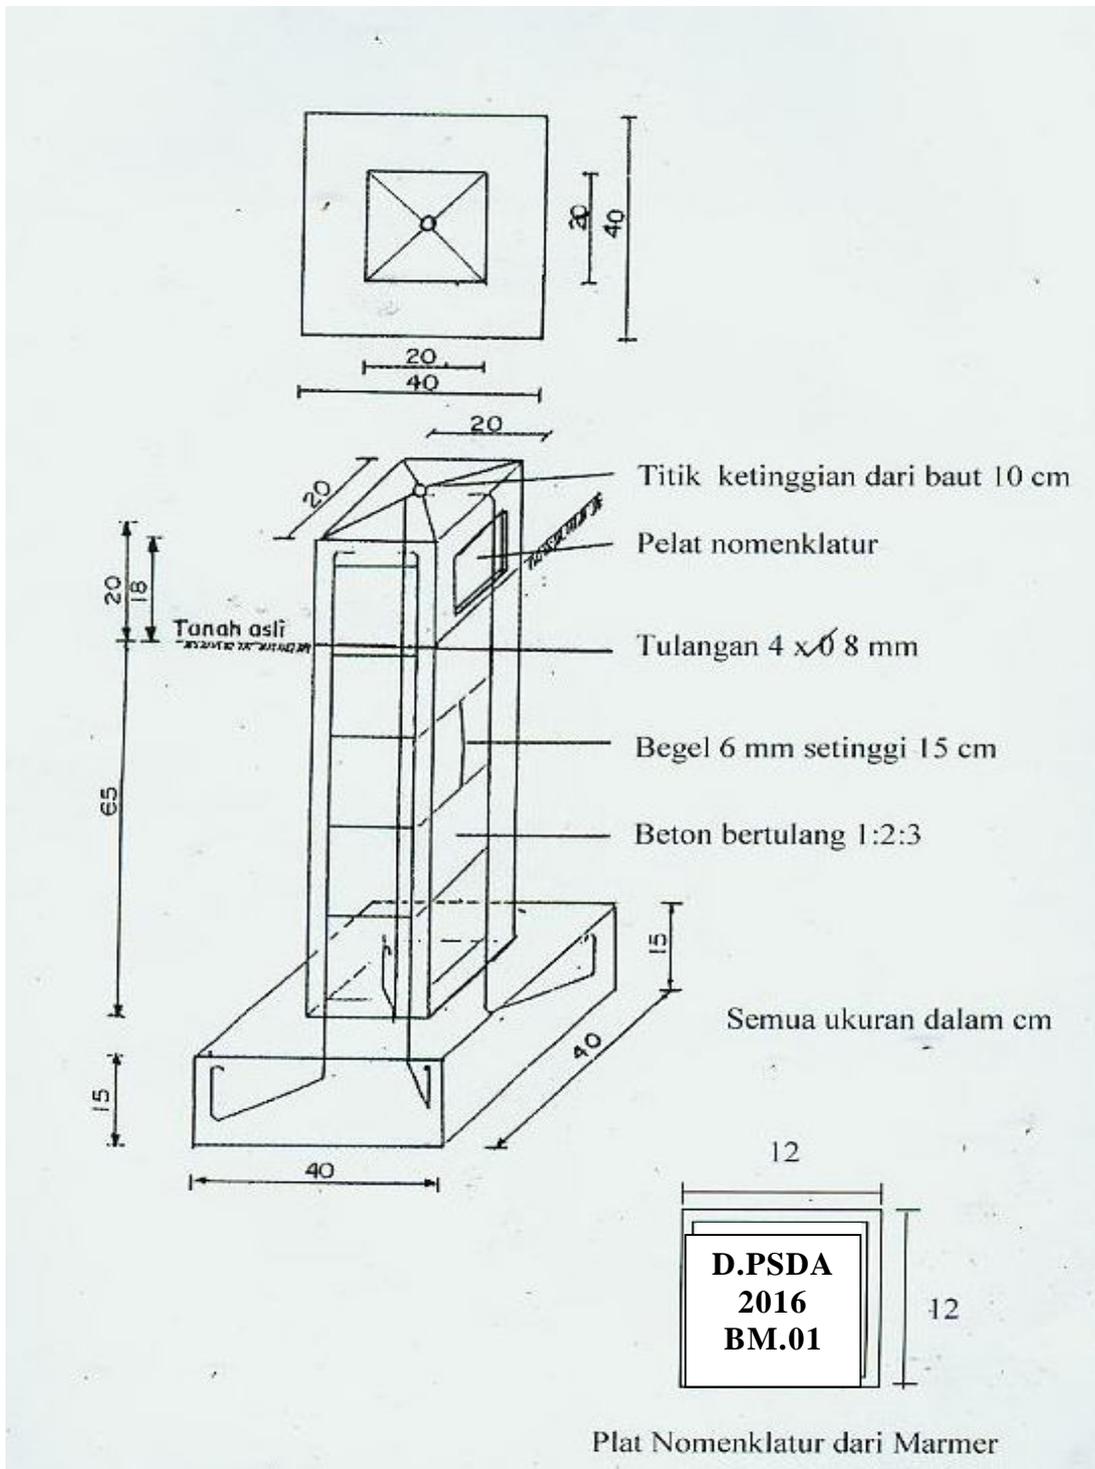
PATOK BENCH MARK (BM)

- Benchmark (BM) dan Control Point (CP) dibuat dari beton bertulang
- Ukuran patok BM adalah 20 x 20 x 100 cm, dengan sayap bagian bawah ukuran 40 x 40 x 15 cm
- Ukuran patok CP adalah 15 x 15 x 100 cm, dengan sayap bagian bawah ukuran 35 x 35 x 15 cm
- BM/CP dipasang pada tempat yang stabil, aman dari gangguan, mudah dicari, bercat warna biru dan diberi notasi pada papan marmer secara urut (ketentuan untuk konstruksi BM/CP dapat dilihat pada gambar)
- Setiap BM/CP yang dipasang dibuatkan dokumentasinya, meliputi foto, denah dan deskripsi lokasi, serta posisinya dalam sistem koordinat. Foto tiap BM terdiri dari 1 (satu) buah, yaitu foto jarak dekat (papan marmer dengan nomor BM terbaca dengan jelas), dan foto BM dengan latar belakang lokasi yang dapat dikenali
- Jumlah BM direncanakan sebanyak 1 (satu) buah, dan CP sebanyak 2 (dua) buah perlokasi

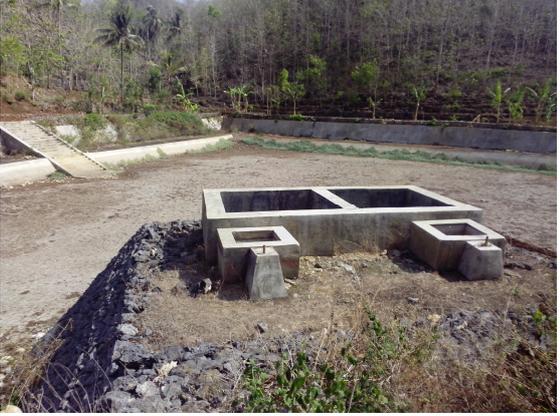
No.	Dokumentasi	Keterangan
1.

<p>Embung Pego</p> <ul style="list-style-type: none"> - Sumber air berasal dari Avur, Tadah Hujan - Kondisi tubuh embung sudah ada - Adanya tumpukan batu yang di desain sebagai rencana dari air bersih - adanya retakan di tubuh dan lantai embung - fungsi sarana dan prasarana embung kurang terawat, sehingga fungsi embung kurang optimal -

- Sumber air berasal dari Avur, Tadah Hujan
- Kondisi tubuh embung sudah ada
- Adanya tumpukan batu yang di desain sebagai rencana dari air bersih
- adanya retakan di tubuh dan lantai embung
- fungsi sarana dan prasarana embung kurang terawat, sehingga fungsi embung kurang optimal

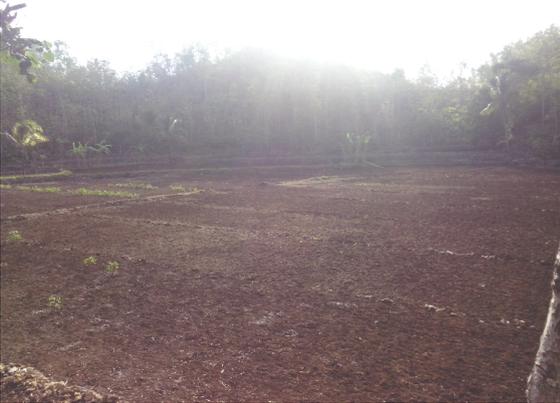
2.

<p>Embung Ngunduk</p> <ul style="list-style-type: none"> - Lokasi embung masih berupa sawah yang kering - Sumber air berasal dari Avur, Tadah Hujan - Belum adanya perkuatan kontruksi pada tubuh embung, kondisi tubuh embung tanah asli. - Belum adanya kontruksi bang. Intake, Pelimpah dan Outlet (luweng) -

- Lokasi embung masih berupa sawah yang kering
- Sumber air berasal dari Avur, Tadah Hujan
- Belum adanya perkuatan kontruksi pada tubuh embung, kondisi tubuh embung tanah asli.
- Belum adanya kontruksi bang. Intake, Pelimpah dan Outlet (luweng)

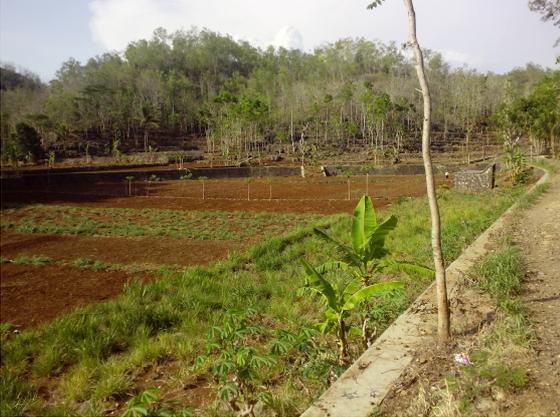
3.

<p>Embung Boto</p> <ul style="list-style-type: none"> - kolam embung sudah penuh dengan sedimentasi - fungsi sarana dan prasarana embung kurang terawat, sehingga fungsi embung kurang optimal - lahan tersebut merupakan milik pemkab yang telah digunakan sebagai embung/waduk

lapangan untuk mengairi lahan irigasi disekitarnya – Sudah adanya kontruksi bang. Intake, Pelimpah dan Outlet
4.

- kolam embung sudah penuh dengan sedimentasi
- fungsi sarana dan prasarana embung kurang terawat, sehingga fungsi embung kurang optimal
- lahan tersebut merupakan milik pemkab yang telah digunakan sebagai embung/waduk lapangan untuk mengairi lahan irigasi disekitarnya
- Sudah adanya kontruksi bang. Intake, Pelimpah dan Outlet
